Etude d'évaluation et de capitalisation des programmes d'appuis à la filière riz de mangrove et étude de faisabilité d'un nouveau programme riz Basse Guinée

Rapport d'évaluation – Tome 1

Aménagements ; gestion, entretien et maintenance, environnement

Juillet 2016

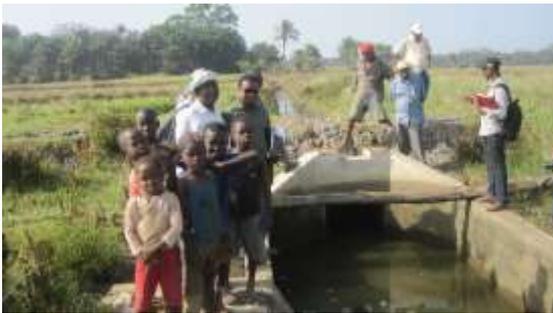
Figure 9 : Aménagement de Kabéa

Ouvrage régulateur Kabéa

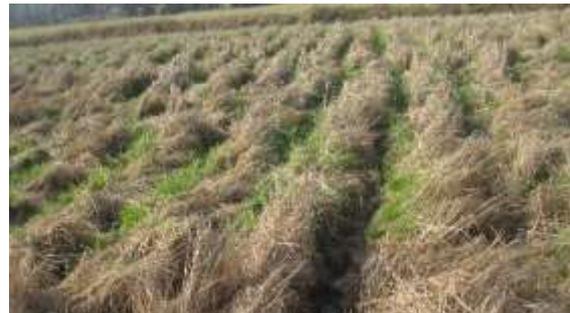
Casier avec touffes de paddy de Kabé (bloc 7)

Sur la base de l'aspect visuel des touffes de paddy (tallage, tiges) les rendements peuvent être estimés entre 1.5 et 2.5 tonnes/ha.

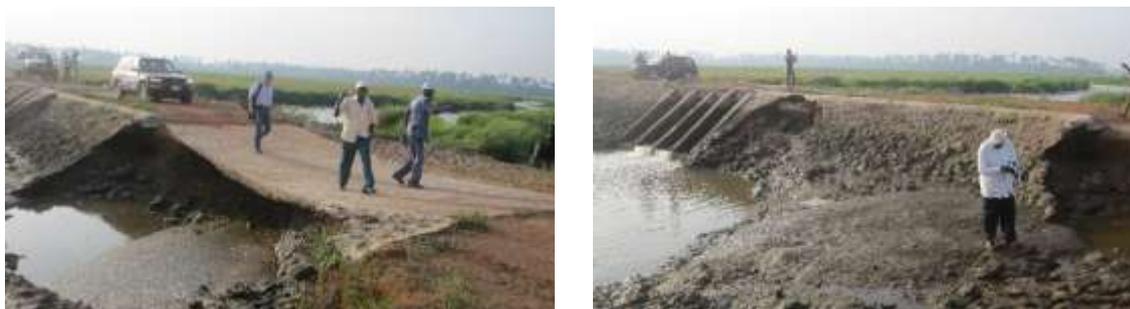
Figure 10 : Digue route et ouvrage de régulation de l'aménagement de Songolon

Des dépôts de matériaux (forme de renardage) au raccordement avec l'ouvrage et ancien corps de digue, mettant en péril la digue route.

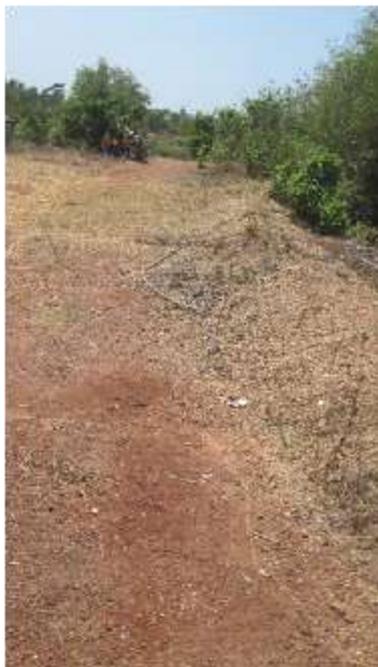
Figure 12 : Digue route de Kampony

Digue combinée réalisée entièrement en latérite par une entreprise mécanisée

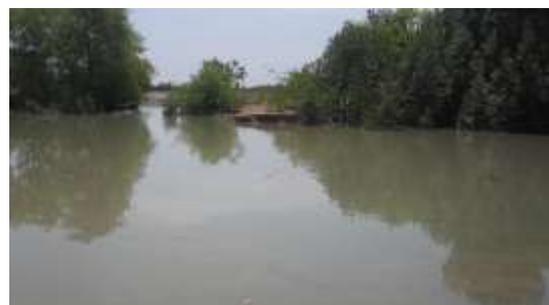
Digue de ceinture coupée (2015)

Les ouvrages sont équipés de glissières à batardeaux coté périmètre ayant remplacés les vannes à clapet, ce qui compromet la bonne admission de l'eau de mer en saison sèche. En effet la vanne à clapet ne freine pas de façon significative l'entrée de l'eau, mais le batardeau, constitue un barrage. L'eau de mer ne rentre que si son niveau est supérieur à la crête du batardeau. A ce moment l'écoulement est réglé par deux ouvrages en série, la première étant le dalot (fonctionnant généralement en orifice noyé) le deuxième le batardeau (fonctionnant en seuil). Le batardeau agit donc comme une restriction complémentaire. Sans les batardeaux, l'eau entre et sort, mais avec une capacité restreinte. Le taux de mise en eau de mer est estimé à 15% (Idrissa Keita, ACE). La qualité des ouvrages est de passable à médiocre. Leur stabilité et pérennité ne sont toutefois pas compromises.

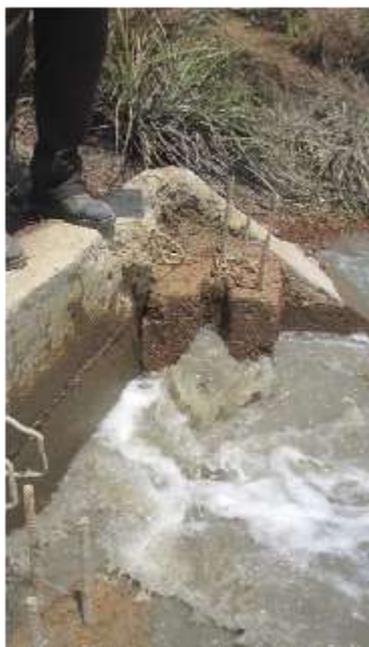
Figure 13 : Ouvrages de Kampony

Ouvrage réalisé en deux parties : la première ayant un béton de qualité, la deuxième des glissières pour des batardeaux fortement corrodés par l'eau de mer.

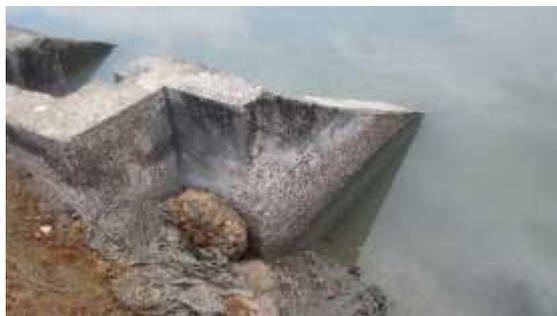
Ouvrage le long de la digue route, dont les raccordements ne sont pas finalisés. Ici, le béton est de moins bonne qualité que l'ouvrage de première phase de l'ouvrage sur la photo à gauche, bien que ce dernier soit plus ancien.

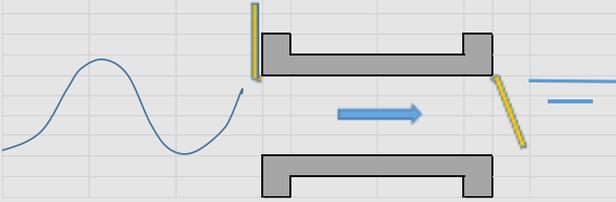
Figure 14 : Mode opératoire des régulateurs

<p><u>Régulateur en mode admission eau de mer</u></p> <p>Débit peu restreint</p> <p>Taux d'admission eau de mer : 90 – 100%</p>

Les deux modes de fonctionnement des régulateurs selon la conception initiale des régulateurs sont présentés dans les deux premiers schémas.

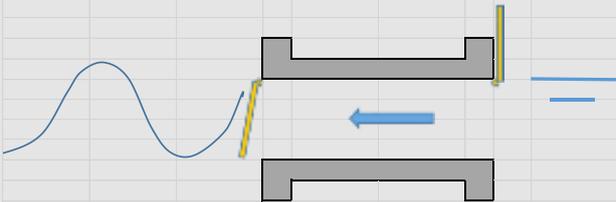
<p><u>Régulateur en mode drainage</u></p> <p>Débit peu restreint</p> <p>Blocage intrusion eau de mer</p> <p>GEP individuelle juillet – septembre</p> <p>GEP combiné dès fin septembre</p>

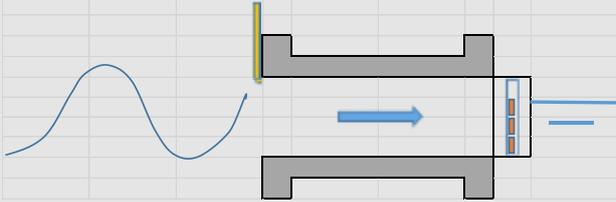
<p><u>Régulateur modifié en mode admission eau de mer</u> (Korlata avril 2016)</p> <p>Débit très restreint</p> <p>Taux d'admission d'eau de mer 40 – 45%</p>

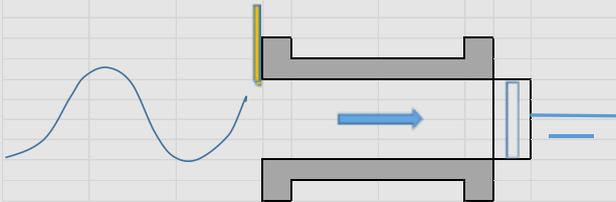
<p><u>Régulateur modifié en mode admission eau de mer</u></p> <p>Débit peu restreint mais en deux directions</p> <p>Taux d'admission d'eau de mer 45 – 50%</p>

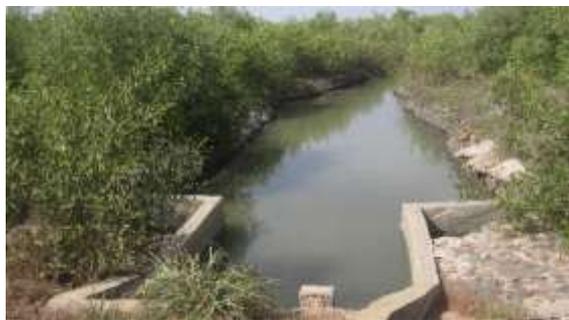
Figure 15 : Aménagement de Kissassy en préparation

Ouvrage régulateur côté aval

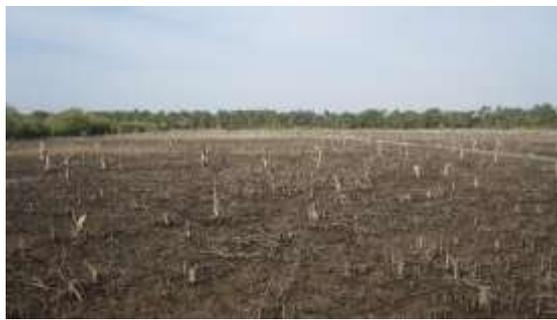
Mangrove asséché en vue de la défricher

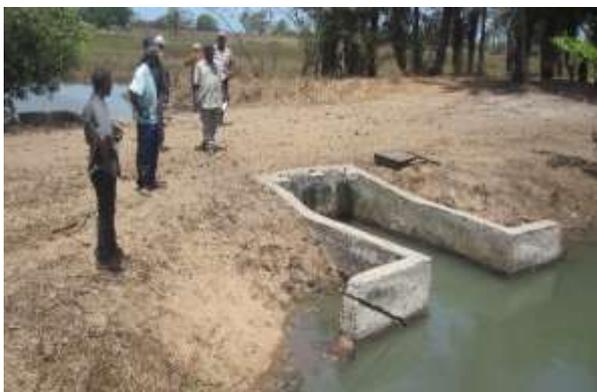
Figure 16 : Kankoussa Sèguèma

Ouvrage permettant écoulements entre bloc 1 et 2

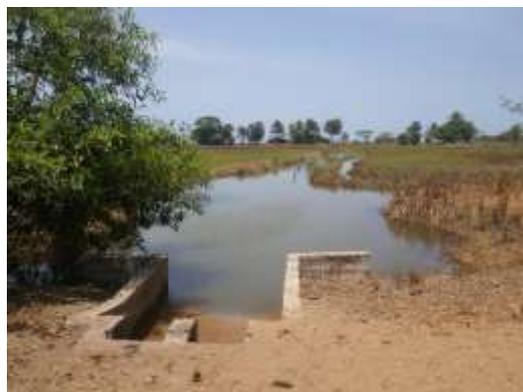
Ouvrage régulateur bloc 2

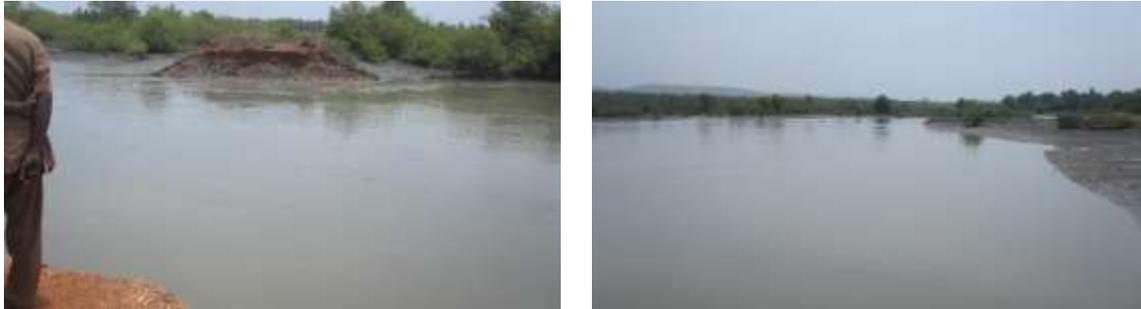
Figure 17 : Kondéyiré bloc 3

Digue ceinture du bloc 3 emportée au niveau du cours d'eau principale Vue du bloc 3 en amont de la digue de ceinture

L'alternative, consistant en la construction d'une digue le long du cours d'eau, n'est pas recommandable non plus vu que la digue serait, sur une longue distance, implantée en zone basse et sur des sols hautement compressibles, ce qui engendre des coûts d'investissement et de maintenance excessifs. Il faut pouvoir accepter que tous les cours d'eau ne soient pas aménageables. En outre, le cours d'eau principal ne devrait pas être interrompu vu le risque d'envasement résultant de la chute des débits de pointe et donc des vitesses d'écoulement. La force auto-érosive des écoulements diurnes chuterait, engendrant des besoins de maintenance excessifs. La conception voire la pertinence de l'aménagement est donc à revoir.

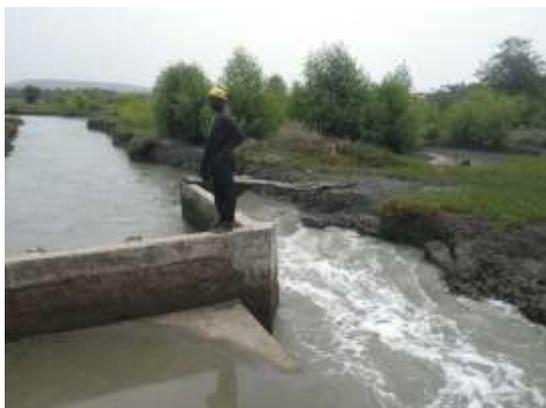
Figure 18 : Ouvrages Kondéyiré bloc 4 (Gbanta)

Ouvrage bloc 1 partiellement by-passé

Les problèmes de gestion d'eau résultent en de faibles rendements (<1tonne/ha) et un faible taux de mise en valeur (44%). Des pipes ont été installées par ADAM, en connectant le cours d'eau avec une parcelle. Ils n'étaient pas en position d'admission d'eau de mer.

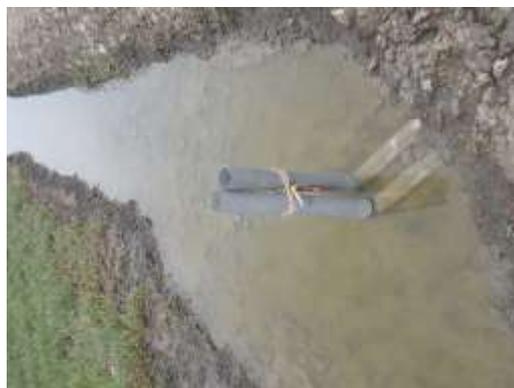
2 pipes installées près du cours d'eau

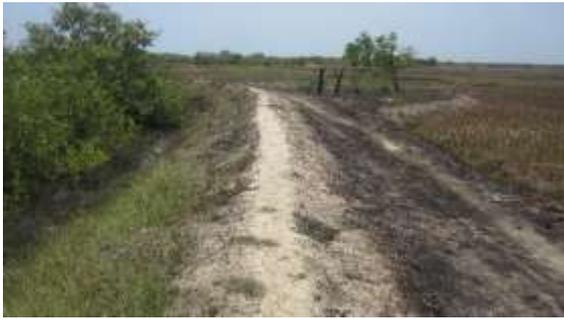
Figure 19 : Digue de ceinture entre Bongonlon et Korlata de type combiné

Digue combinée peu tassée

Les photos ci-dessus montrent la digue à deux endroits, le premier ayant fortement subi les tassements, le deuxième (proche du cordon dunaire) avec peu de tassement.

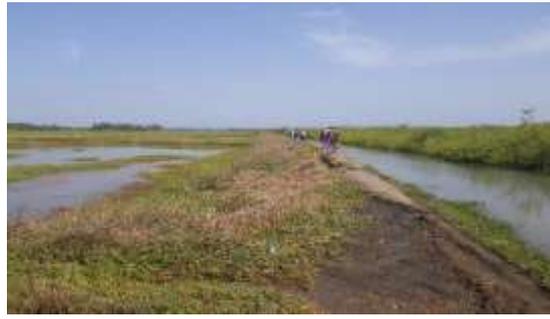
Digue combinée dont les fondations se sont fortement tassées

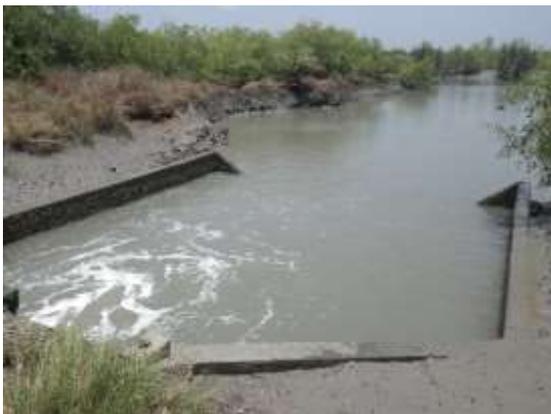
Figure 20 : Ouvrage régulateur principal à Korlata

Sortie aval du régulateur principal Korlata

Le bassin de dissipation, après 18 ans, est en très bon état. Le béton ne montre aucun signe de corrosion. Le bassin de dissipation fonctionne correctement. Si des enrochements ont été emportés, ceci n'a aucun impact sur la stabilité et pérennité de l'ouvrage. Le chenal d'évacuation liant le périmètre avec le cours d'eau naturel s'est stabilisé.

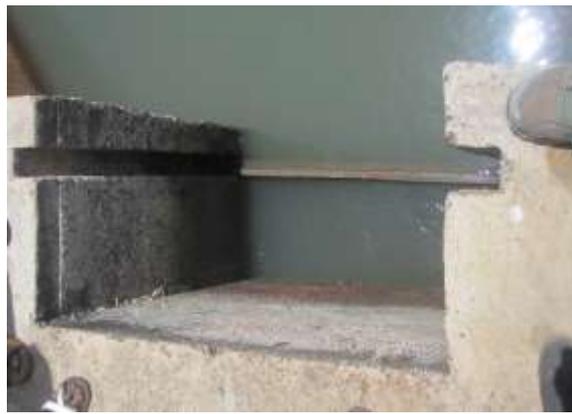
Glissière en béton pour batardeaux coté périmètre

Les glissières sont fermées presque totalement avec des batardeaux, empêchant fortement l'admission d'eau de mer, alors même qu'elle est souhaitée par la population pour lutter contre les mauvaises herbes (*Paspalum*) et l'acidification des sols. L'ouvrage présente une bonne qualité de mise en œuvre et le béton de seconde phase présente très peu de signes de corrosion. Lors des échanges avec l'aiguadier, le vannier a admis qu'au début les ouvrages fonctionnaient mieux. Le remplacement de la vanne à clapet coté périmètre a été réalisé pour parer les problèmes de manipulation des vannes à clapet. On peut toutefois se demander pourquoi les vannes à clapet côté mer n'ont pas été remplacées

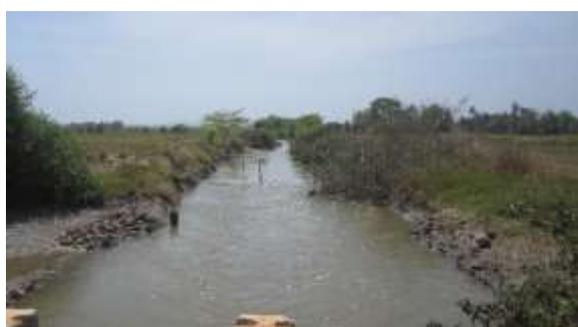
Figure 21 : Ouvrage régulateur de Siboty - Sobanet

Vue sur le drain central de Sobanet

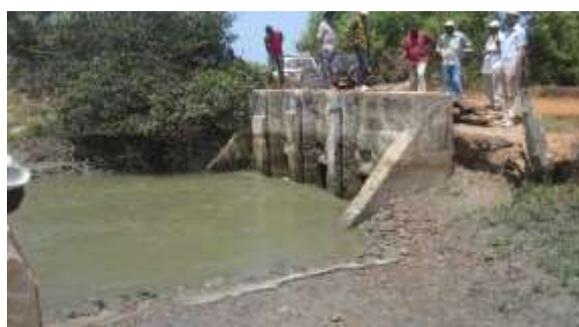
Face coté périmètre du régulateur

L'ouvrage était en mode libre, c.à.d. que toutes les vannes étaient retirées. L'état du côté périmètre est en condition médiocre suite aux modifications du système de vannes. Le béton de première phase est de bonne qualité, le béton de seconde phase de médiocre qualité. Les raccordements ouvrage digue route n'ont pas été réalisés avec des matériaux de qualité. Ceci n'a pas pour autant compromis la stabilité de l'ouvrage.

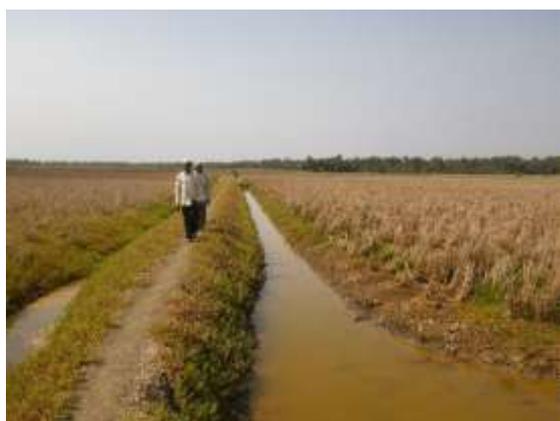
Figure 22 : Aménagement de Bamba : la GEP

Aménagement parcellaire de qualité avec voie d'accès et drains parcellaire au pied des diguettes

Cet aménagement est un bel exemple de complémentarité entre GEP et infrastructure collective. Le fonctionnement de cet aménagement est encourageant. Toutefois si la GEP fonctionne bien il faut quand même veiller à ne pas laisser détériorer la digue de ceinture et ouvrages régulateur qui protègent davantage l'ensemble.

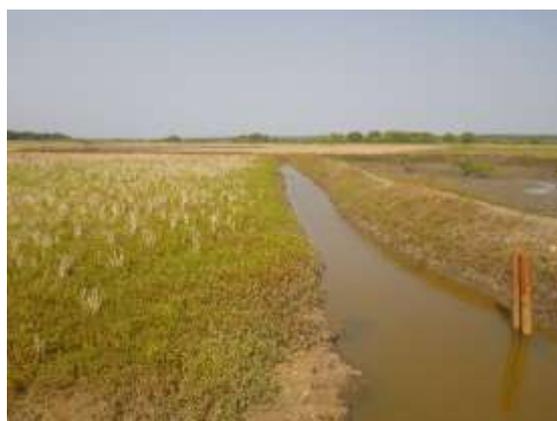
GEP avec pipes connectant chenal avec drain parcellaire.

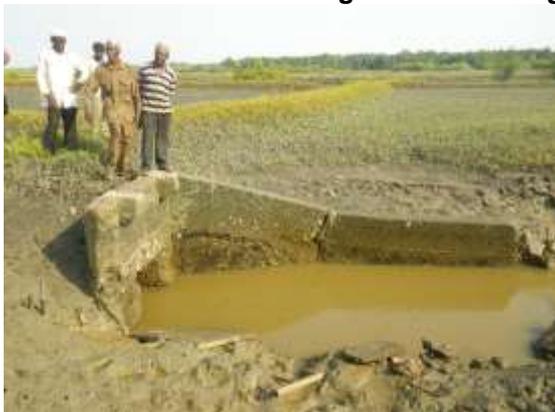
Figure 23 : Aménagement de Bamba : les ouvrages

Ouvrage manquant du ferrailage, cause de sa destruction

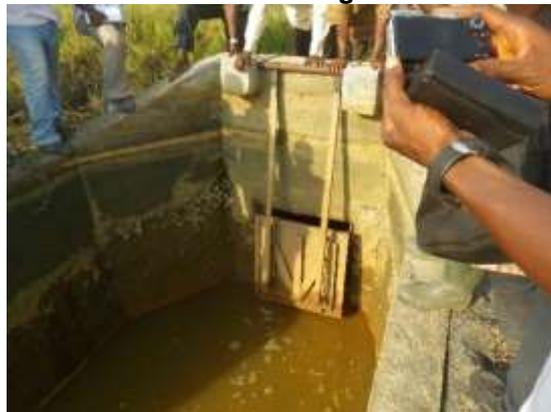
Ouvrage en bon état de fonctionnement avec vanne à clapet côté mer.

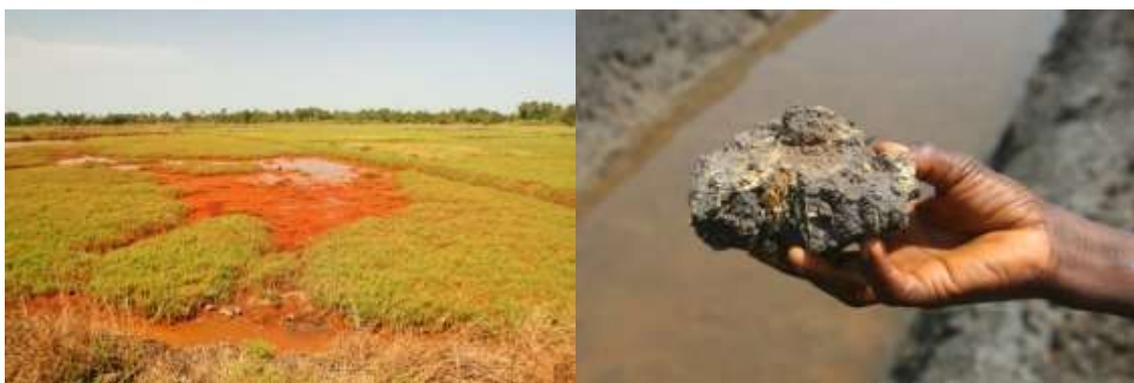
Figure 70 : Plaine enherbée et sol dégradé
Douprou (1), Jarosite à Tomben (2) ©Lejonc

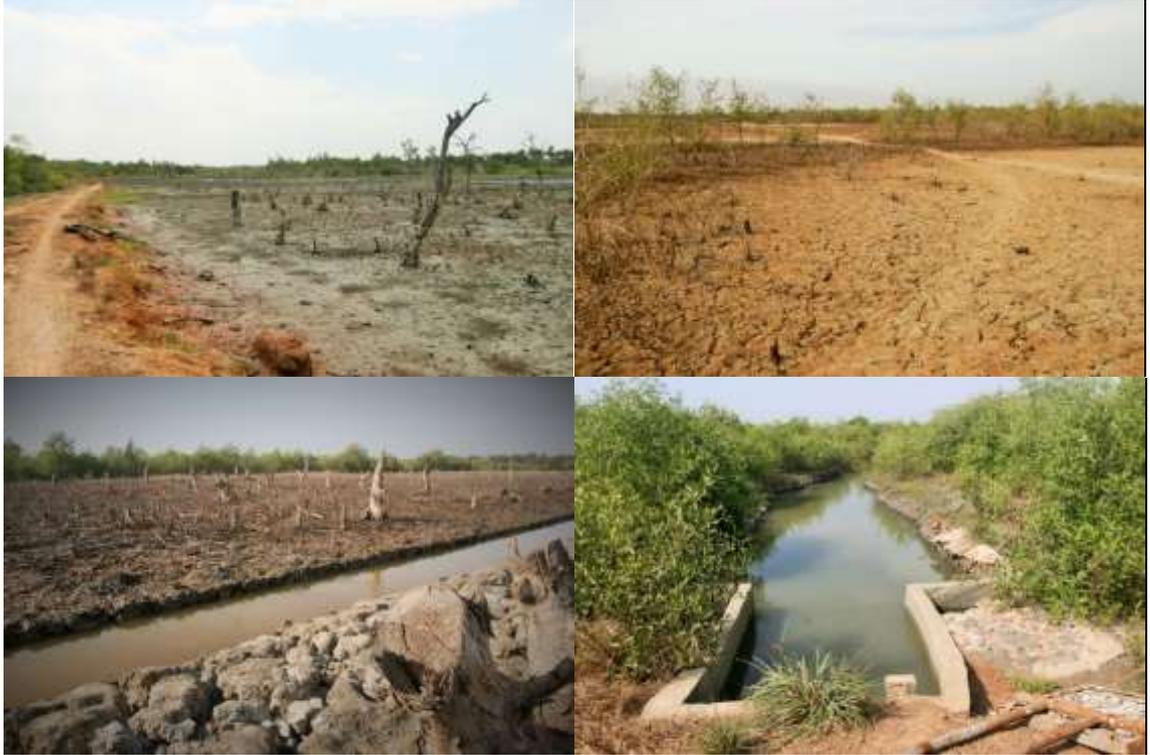
Figure 73 : Déforestation à l'intérieur des périmètres
Kanfarandé (1) Monchon (2, 3 & 4) ©Lejonc

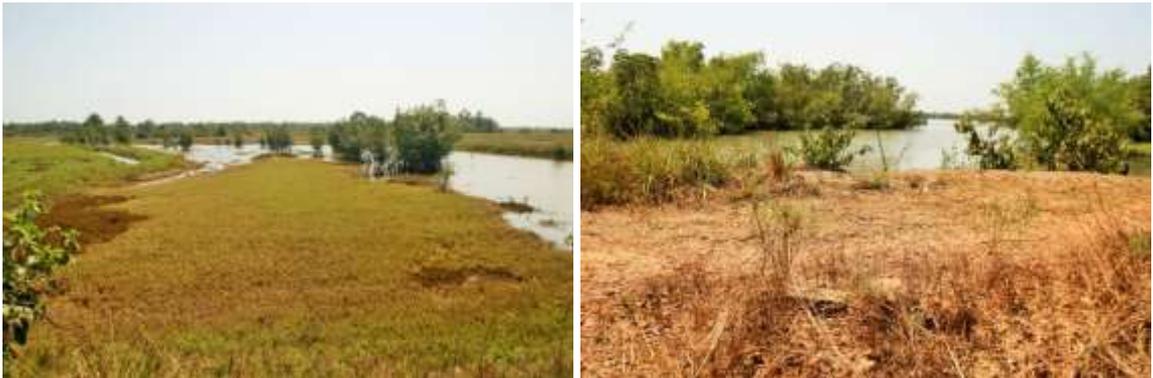
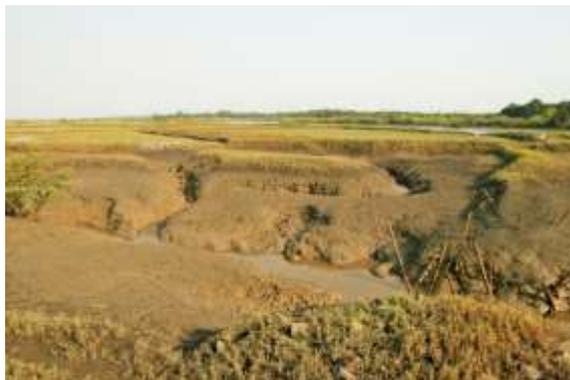
Figure 74 : Absence de cordon de palétuvier en limite de périmètre
Douprou (1), Kanfarandé (2), Dembaya (3) ©Lejonc

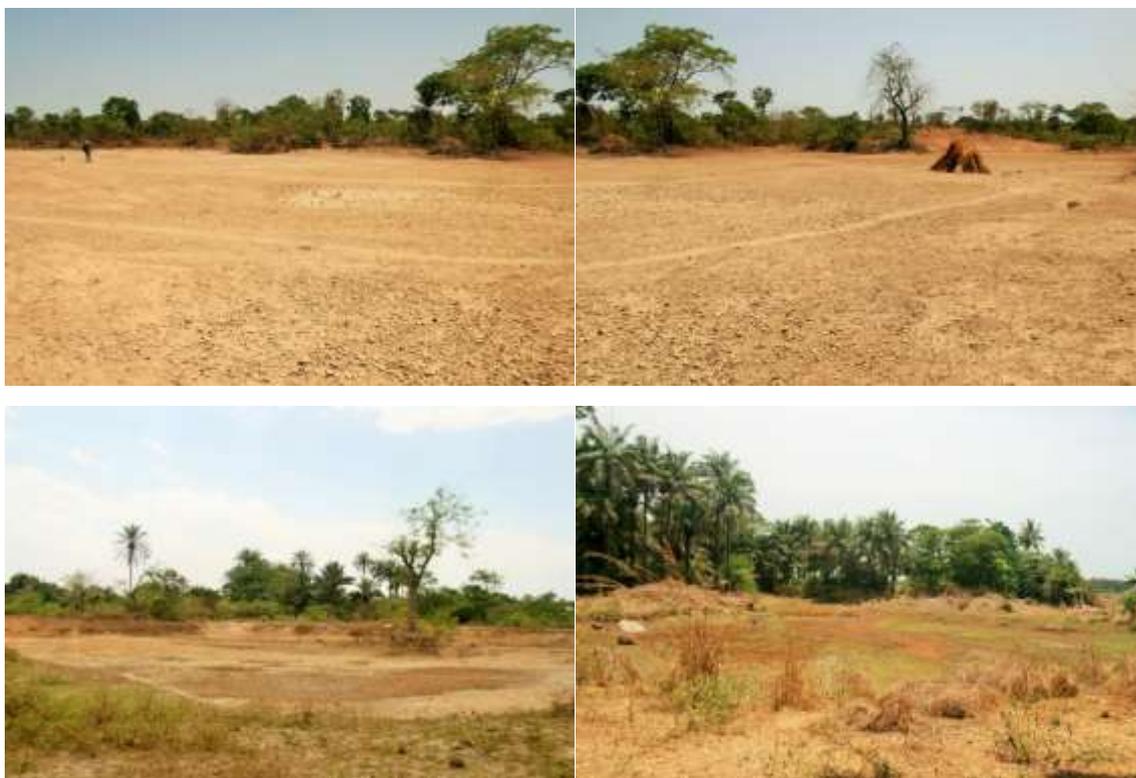
Figure 75 : Carrière pour digue de ceinture
Kanfarandé (1-2&3) et Kondeyire (4) ©Lejonc

Il semble que la planification et la réalisation des aménagements, sous Riz BG phase 2 du moins, ait été réalisée sans prise en compte de la dimension environnementale. Seuls les enjeux hydrologiques, topographiques et pédologiques semblent avoir guidé les concepteurs et aménageurs des ouvrages. Ce constat est fondé autant sur les observations de terrain que sur l'analyse des documents suivants :

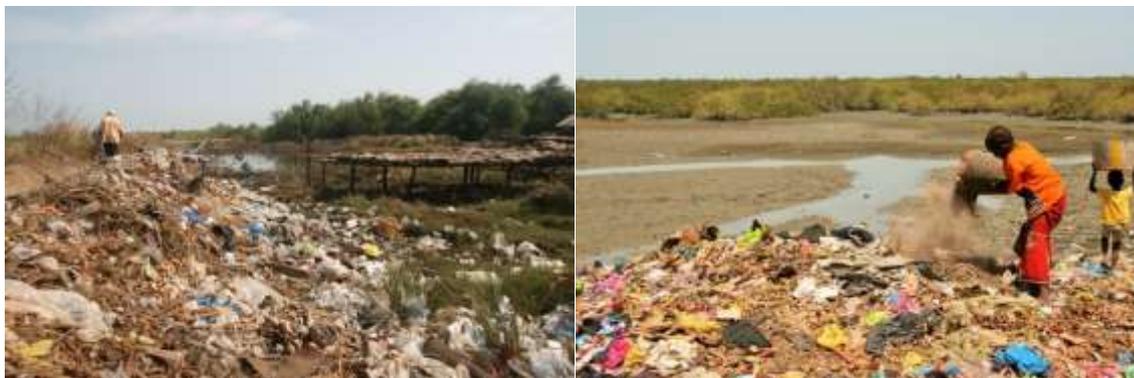
Figure 76 : Décharges
 Douprou (1) Kamsar (2) ©Lejonc

Le projet n'a aucune mesure d'impact de ces pollutions et aucun système de suivi de ces pollutions.
